認證編號 CPF71526258170

## 車輛資料 Vehicle Information

## 車輛認證總結報告 Vehicle Inspection Findings

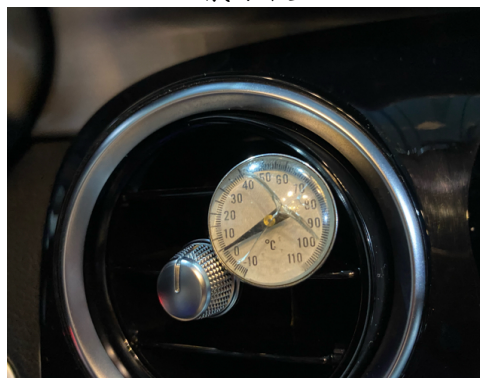
空調溫度

| 5. 前空調風速開關各段風速 | 正常 | 6. 前空調冷氣作動中央出風口溫度 | 5°C |
