# YES 車輛認證書

認證編號 CPF71526258188

| 車型 Model | YARIS |

## 車輛認證總結報告 Vehicle Inspection Findings

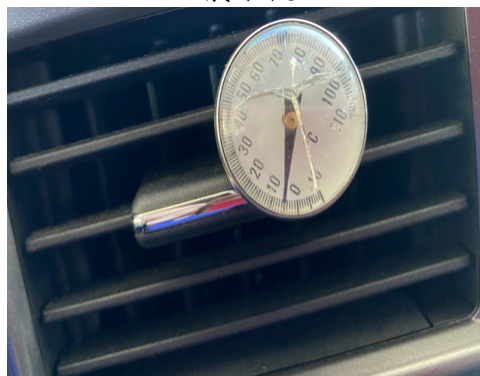
空調溫度

| 5. 前空調風速開關各段風速 | 正常 | 6. 前空調冷氣作動中央出風口溫度 | 5°C |
