認證編號 CPF71526258193

## 車輛資料 Vehicle Information

## 車輛認證總結報告 Vehicle Inspection Findings

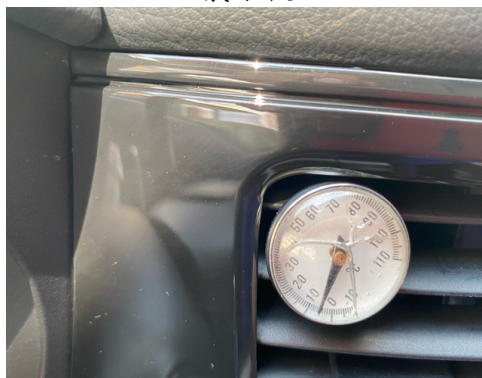
空調溫度

| 5. 前空調風速開關各段風速 | 正常 | 6. 前空調冷氣作動中央出風口溫度 | 5°C |
