認證編號 CPF71526258213

## 車輛資料 Vehicle Information

## 車輛認證總結報告 Vehicle Inspection Findings

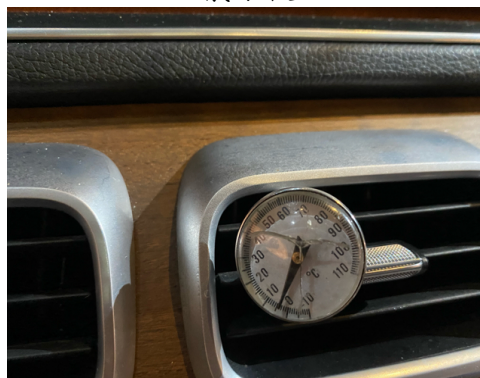
空調溫度

| 5. 前空調風速開關各段風速 | 正常 | 6. 前空調冷氣作動中央出風口溫度 | 5°C |
