認證編號 CPF71526258218

## 車輛資料 Vehicle Information

## 車輛認證總結報告 Vehicle Inspection Findings

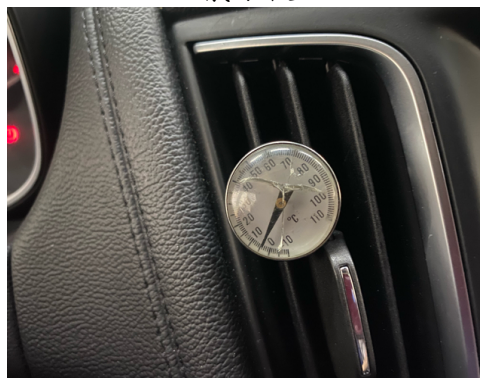
空調溫度

| 5. 前空調風速開關各段風速 | 正常 | 6. 前空調冷氣作動中央出風口溫度 | 5°C |
