認證編號 CPF71526258220

## 車輛資料 Vehicle Information

## 車輛認證總結報告 Vehicle Inspection Findings

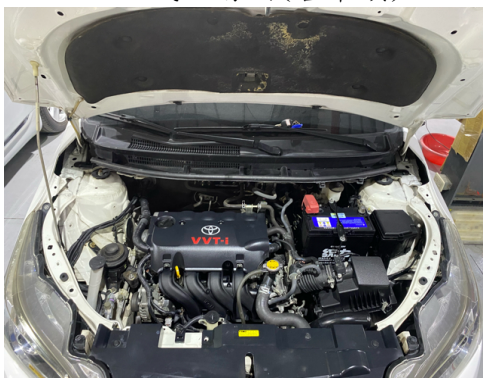
引擎室

| 5. 外觀有無漏油/水跡象 | 異常 | 6. 運轉時有無抖動或異常聲響 | 正常 |
