認證編號 CPF71526258221

## 車輛資料 Vehicle Information

## 車輛認證總結報告 Vehicle Inspection Findings

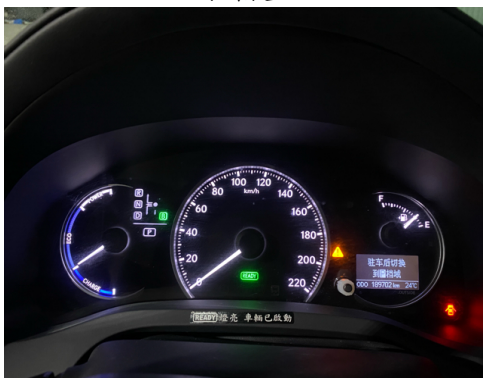
| 現況實車里程 Mileage<br>(僅揭露，不具保證效力) | 189,702 |

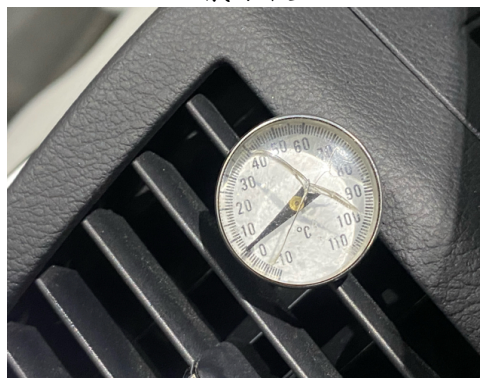
空調溫度

| 5. 前空調風速開關各段風速 | 正常 | 6. 前空調冷氣作動中央出風口溫度 | 5°C |
