認證編號 CPF71526258229

## 車輛資料 Vehicle Information

## 車輛認證總結報告 Vehicle Inspection Findings

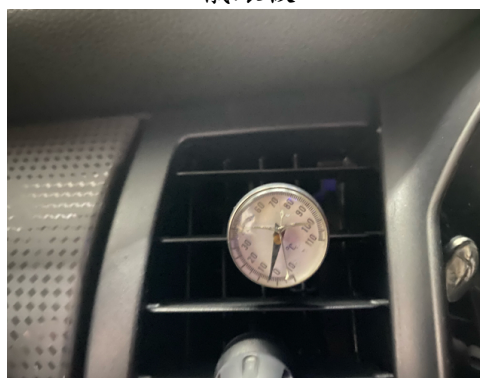
空調溫度

| 5. 前空調風速開關各段風速 | 正常 | 6. 前空調冷氣作動中央出風口溫度 | 5°C |
