認證編號 CPF71526259005

## 車輛資料 Vehicle Information

## 車輛認證總結報告 Vehicle Inspection Findings

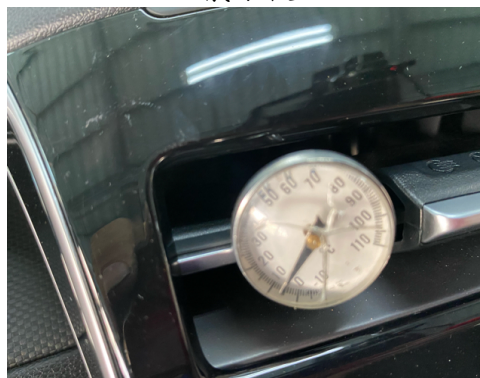
空調溫度

| 5. 前空調風速開關各段風速 | 正常 | 6. 前空調冷氣作動中央出風口溫度 | 5°C |
