# YES 車輛認證書

認證編號 CPF71526259010

| 車型 Model | MAZDA3 |

## 車輛認證總結報告 Vehicle Inspection Findings

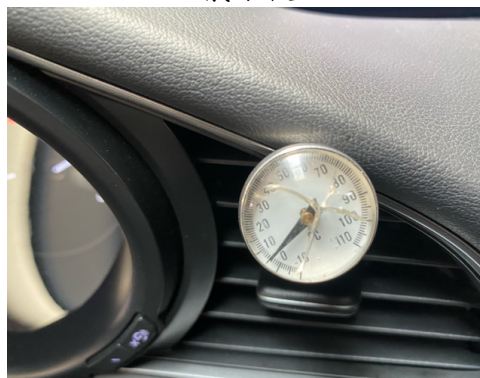
空調溫度

| 5. 前空調風速開關各段風速 | 正常 | 6. 前空調冷氣作動中央出風口溫度 | 5°C |
