認證編號 CPF71526259011

## 車輛資料 Vehicle Information

## 車輛認證總結報告 Vehicle Inspection Findings

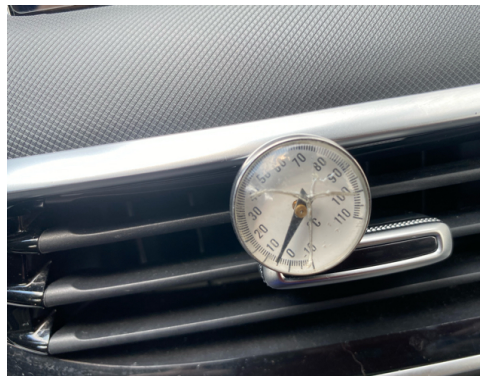
空調溫度

| 5. 前空調風速開關各段風速 | 正常 | 6. 前空調冷氣作動中央出風口溫度 | 5°C |
