認證編號 CPF71526259015

## 車輛資料 Vehicle Information

| 廠牌 Make | HONDA |
| 車型 Model | FIT |

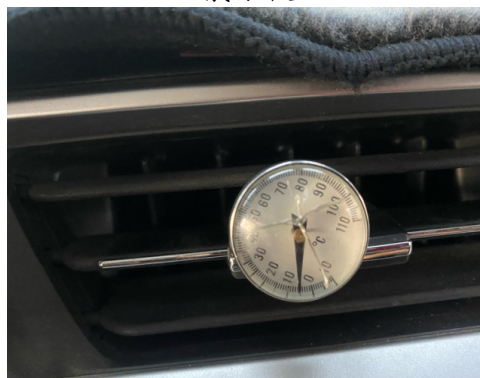
空調溫度

| 5. 前空調風速開關各段風速 | 正常 | 6. 前空調冷氣作動中央出風口溫度 | 5°C |
