認證編號 CPF71526259035

## 車輛資料 Vehicle Information

## 車輛認證總結報告 Vehicle Inspection Findings

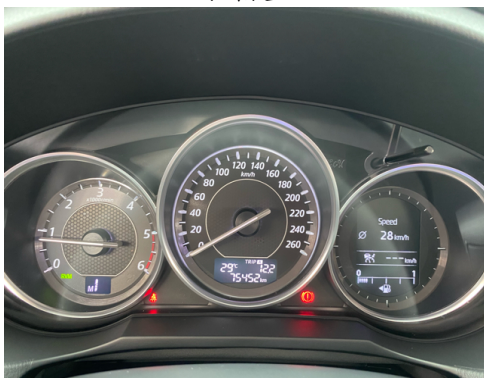
| 現況實車里程 Mileage<br>(僅揭露，不具保證效力) | 75,452 |

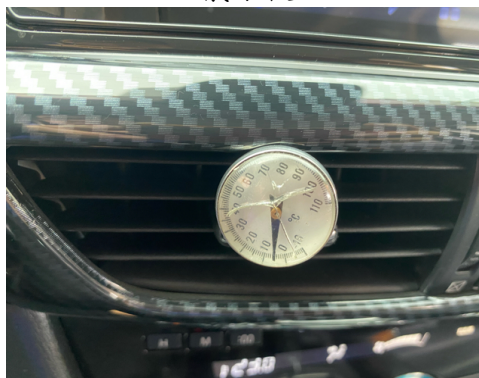
空調溫度

| 5. 前空調風速開關各段風速 | 正常 | 6. 前空調冷氣作動中央出風口溫度 | 5°C |
