認證編號 CPF71526259039

## 車輛資料 Vehicle Information

## 車輛認證總結報告 Vehicle Inspection Findings

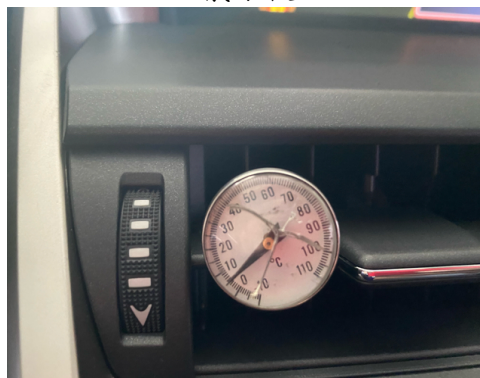
空調溫度

| 5. 前空調風速開關各段風速 | 正常 | 6. 前空調冷氣作動中央出風口溫度 | 5°C |
