認證編號 CPF71526259084

## 車輛資料 Vehicle Information

## 車輛認證總結報告 Vehicle Inspection Findings

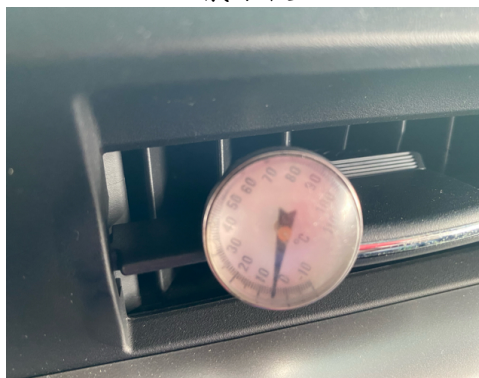
空調溫度

| 5. 前空調風速開關各段風速 | 正常 | 6. 前空調冷氣作動中央出風口溫度 | 5°C |
