認證編號 CPF71526259090

## 車輛資料 Vehicle Information

## 車輛認證總結報告 Vehicle Inspection Findings

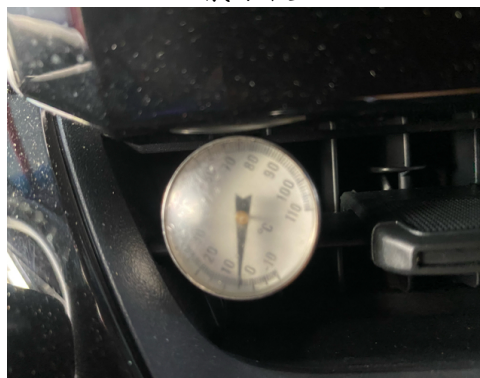
空調溫度

| 5. 前空調風速開關各段風速 | 正常 | 6. 前空調冷氣作動中央出風口溫度 | 5°C |
