# YES 車輛認證書

認證編號 CPF71526259118

| 廠牌 Make | FORD |
| 車型 Model | FIESTA |

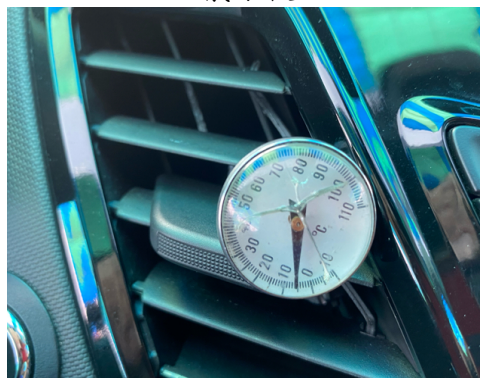
空調溫度

| 5. 前空調風速開關各段風速 | 正常 | 6. 前空調冷氣作動中央出風口溫度 | 5°C |
