# YES 車輛認證書

認證編號 CPF71526259120

| 車型 Model | I10 |

## 車輛認證總結報告 Vehicle Inspection Findings

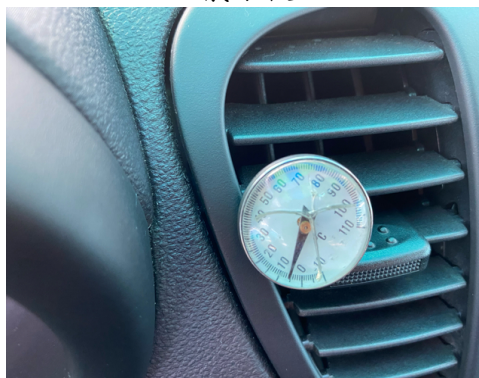
空調溫度

| 5. 前空調風速開關各段風速 | 正常 | 6. 前空調冷氣作動中央出風口溫度 | 5°C |
