認證編號 CPF71526259121

## 車輛資料 Vehicle Information

## 車輛認證總結報告 Vehicle Inspection Findings

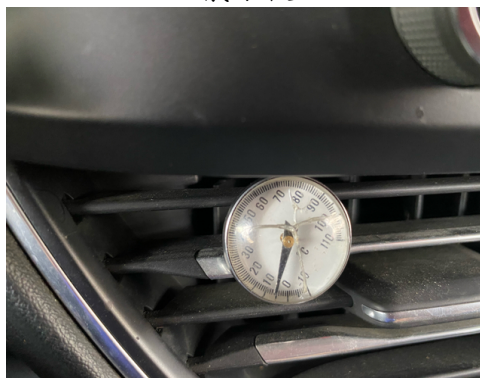
空調溫度

| 5. 前空調風速開關各段風速 | 正常 | 6. 前空調冷氣作動中央出風口溫度 | 5°C |
