認證編號 CPF71526259126

## 車輛資料 Vehicle Information

## 車輛認證總結報告 Vehicle Inspection Findings

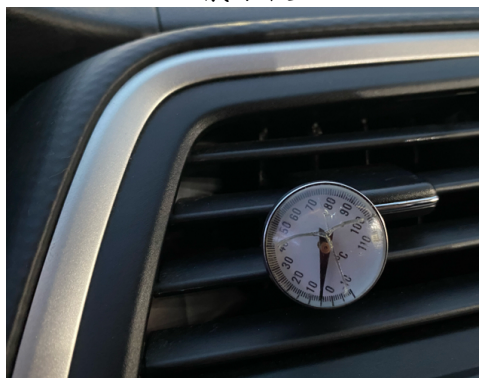
空調溫度

| 5. 前空調風速開關各段風速 | 正常 | 6. 前空調冷氣作動中央出風口溫度 | 5°C |
