認證編號 CPF71526259131

## 車輛資料 Vehicle Information

## 車輛認證總結報告 Vehicle Inspection Findings

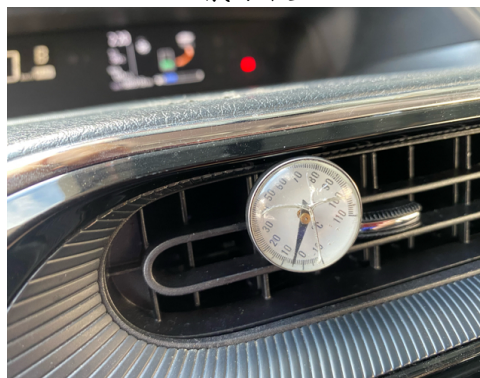
空調溫度

| 5. 前空調風速開關各段風速 | 正常 | 6. 前空調冷氣作動中央出風口溫度 | 5°C |
