# YES 車輛認證書

認證編號 CPF71526259140

| 廠牌 Make | TOYOTA |
| 車型 Model | YARIS |

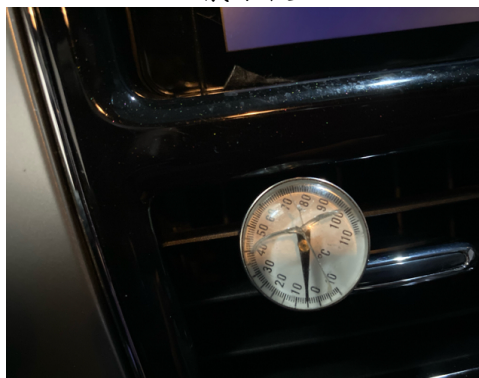
空調溫度

| 5. 前空調風速開關各段風速 | 正常 | 6. 前空調冷氣作動中央出風口溫度 | 5°C |
