認證編號 CPF71526259144

## 車輛資料 Vehicle Information

## 車輛認證總結報告 Vehicle Inspection Findings

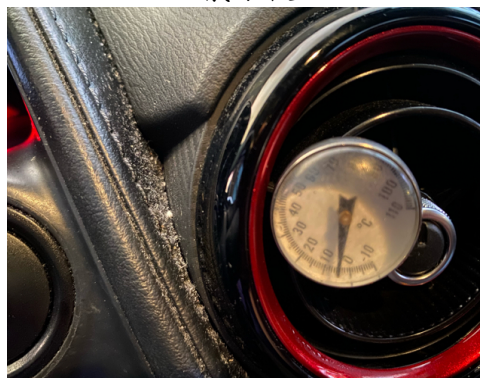
空調溫度

| 5. 前空調風速開關各段風速 | 正常 | 6. 前空調冷氣作動中央出風口溫度 | 5°C |
