認證編號 CPF71526259145

## 車輛資料 Vehicle Information

## 車輛認證總結報告 Vehicle Inspection Findings

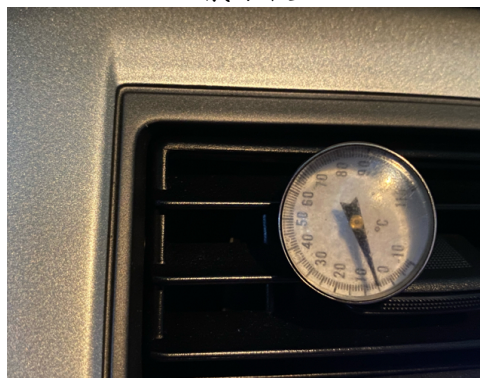
空調溫度

| 5. 前空調風速開關各段風速 | 正常 | 6. 前空調冷氣作動中央出風口溫度 | 5°C |
