認證編號 CPF71526259149

## 車輛資料 Vehicle Information

## 車輛認證總結報告 Vehicle Inspection Findings

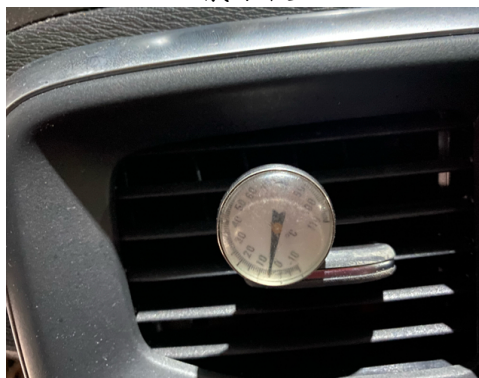
空調溫度

| 5. 前空調風速開關各段風速 | 正常 | 6. 前空調冷氣作動中央出風口溫度 | 5°C |
