認證編號 CPF71526259152

## 車輛資料 Vehicle Information

## 車輛認證總結報告 Vehicle Inspection Findings

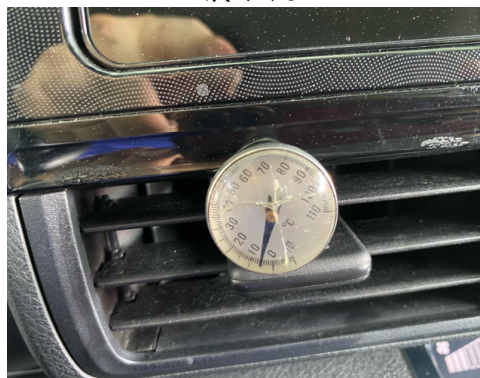
空調溫度

| 5. 前空調風速開關各段風速 | 正常 | 6. 前空調冷氣作動中央出風口溫度 | 5°C |
