認證編號 CPF71526259154

## 車輛資料 Vehicle Information

| 車型 Model | PICANTO |

## 車輛認證總結報告 Vehicle Inspection Findings

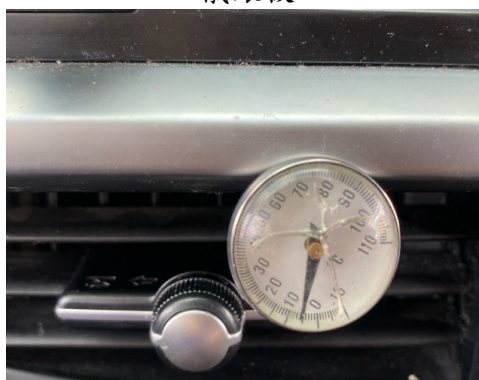
空調溫度

| 5. 前空調風速開關各段風速 | 正常 | 6. 前空調冷氣作動中央出風口溫度 | 5°C |
