認證編號 CPF71526259156

## 車輛資料 Vehicle Information

## 車輛認證總結報告 Vehicle Inspection Findings

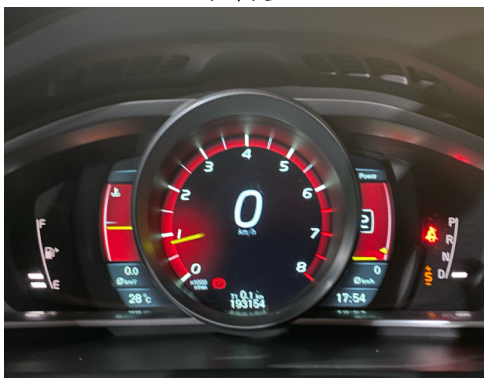
| 現況實車里程 Mileage<br>(僅揭露，不具保證效力) | 193,154 |

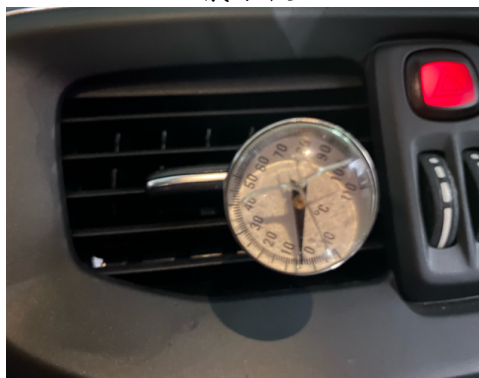
空調溫度

| 5. 前空調風速開關各段風速 | 正常 | 6. 前空調冷氣作動中央出風口溫度 | 5°C |
