認證編號 CPF71526259158

## 車輛資料 Vehicle Information

## 車輛認證總結報告 Vehicle Inspection Findings

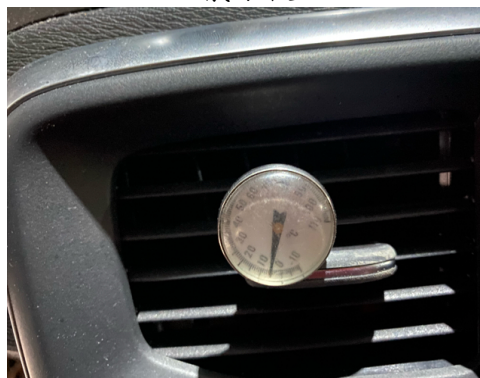
空調溫度

| 5. 前空調風速開關各段風速 | 正常 | 6. 前空調冷氣作動中央出風口溫度 | 5°C |
