認證編號 CPF71526259161

## 車輛資料 Vehicle Information

## 車輛認證總結報告 Vehicle Inspection Findings

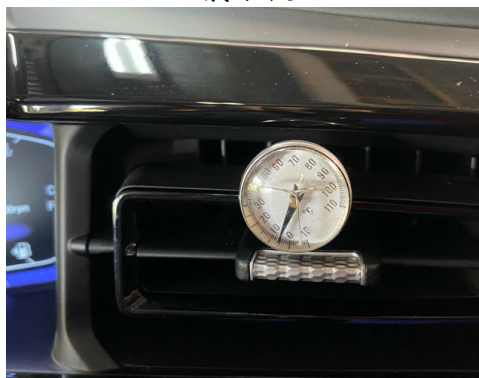
空調溫度

| 1. 檢查室外氣溫 | 32°C | 2. 後空調冷氣作動中央出風口溫度 | 5°C |
| 5. 前空調風速開關各段風速 | 正常 | 6. 前空調冷氣作動中央出風口溫度 | 5°C |
