認證編號 CPF71526259167

## 車輛資料 Vehicle Information

| 車型 Model | TIGUAN |

## 車輛認證總結報告 Vehicle Inspection Findings

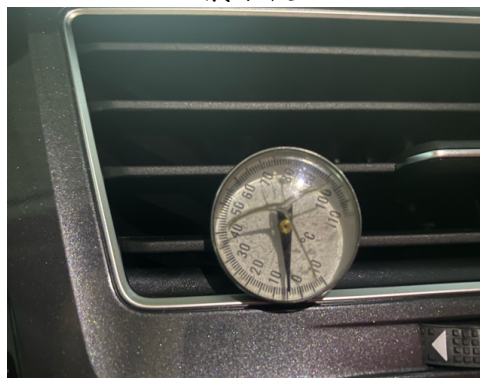
空調溫度

| 5. 前空調風速開關各段風速 | 正常 | 6. 前空調冷氣作動中央出風口溫度 | 5°C |
