認證編號 CPF71526259169

## 車輛資料 Vehicle Information

## 車輛認證總結報告 Vehicle Inspection Findings

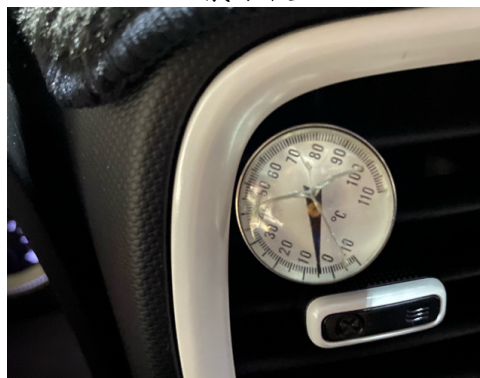
空調溫度

| 5. 前空調風速開關各段風速 | 正常 | 6. 前空調冷氣作動中央出風口溫度 | 5°C |
