認證編號 CPF71526259172

## 車輛資料 Vehicle Information

## 車輛認證總結報告 Vehicle Inspection Findings

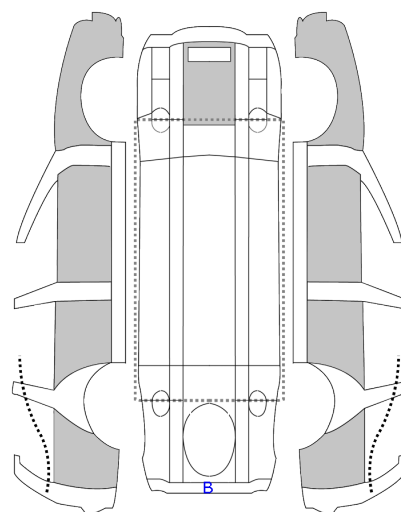
車骨結構圖

本車體骨架結構無修復跡象。

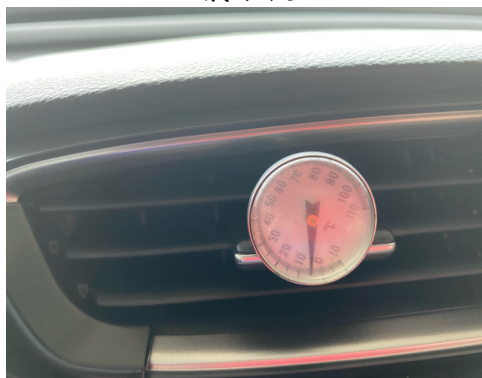
空調溫度

| 5. 前空調風速開關各段風速 | 正常 | 6. 前空調冷氣作動中央出風口溫度 | 5°C |
