認證編號 CPF71526259179

| 廠牌 Make | FORD |
| 車型 Model | FOCUS |

## 車輛認證總結報告 Vehicle Inspection Findings

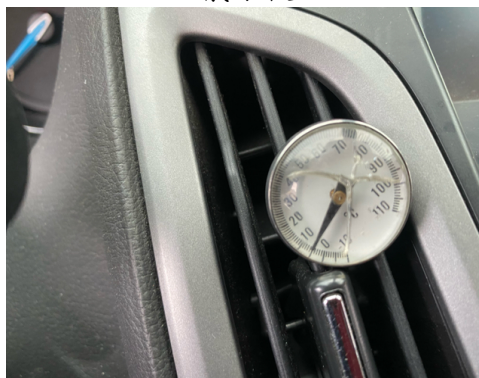
空調溫度

| 5. 前空調風速開關各段風速 | 正常 | 6. 前空調冷氣作動中央出風口溫度 | 5°C |
