認證編號 CPF71526259183

## 車輛資料 Vehicle Information

## 車輛認證總結報告 Vehicle Inspection Findings

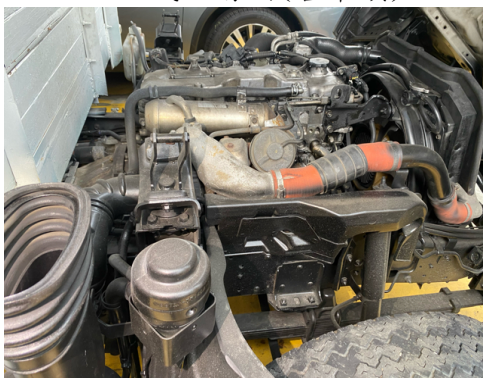
引擎室

| 5. 外觀有無漏油/水跡象 | 異常 | 6. 運轉時有無抖動或異常聲響 | 正常 |

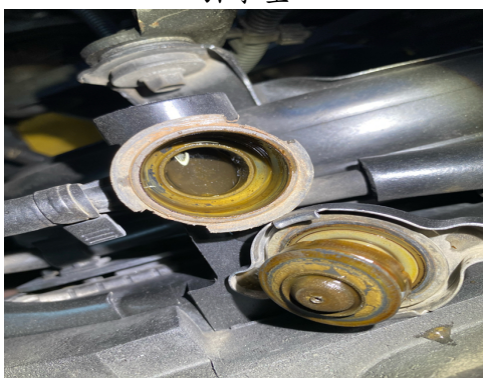
水箱蓋

| 11. 冷卻水有無添加防鏽劑 | 異常 | | |
