# YES 車輛認證書

受檢測車輛通過YES認證鑑定標準  
This vehicle has passed the YES Evaluation Standard

認證編號 CPF71526259184

| 車型 Model | MAZDA2 |

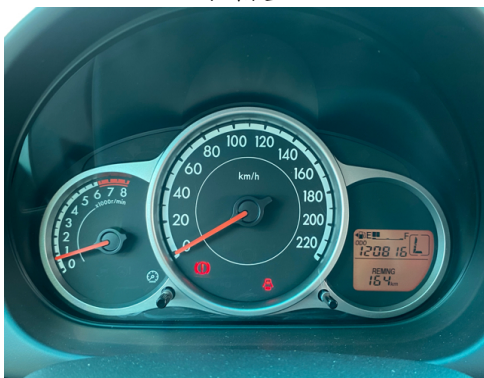
| 現況實車里程 Mileage<br>(僅揭露，不具保證效力) | 120,816 |

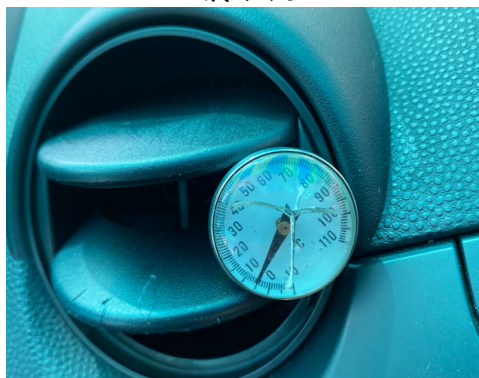
空調溫度

| 5. 前空調風速開關各段風速 | 正常 | 6. 前空調冷氣作動中央出風口溫度 | 5°C |
