認證編號 CPF71526259192

## 車輛資料 Vehicle Information

## 車輛認證總結報告 Vehicle Inspection Findings

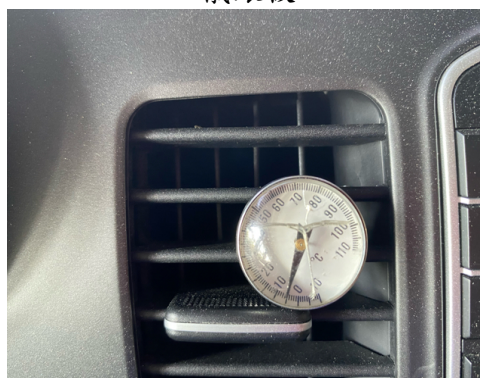
空調溫度

| 5. 前空調風速開關各段風速 | 正常 | 6. 前空調冷氣作動中央出風口溫度 | 5°C |
