# YES 車輛認證書

認證編號 CPF71526259199

| 車型 Model | OUTLANDER |
| 年份 Year | 2021/03 |

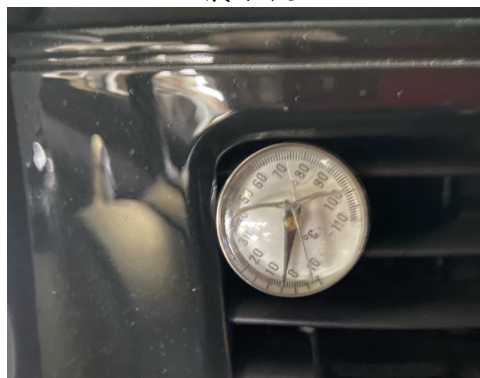
空調溫度

| 5. 前空調風速開關各段風速 | 正常 | 6. 前空調冷氣作動中央出風口溫度 | 5°C |
