# YES 車輛認證書

認證編號 CPF71526259208

| 廠牌 Make | LUXGEN |
| 車型 Model | U6 GT/GT220 |

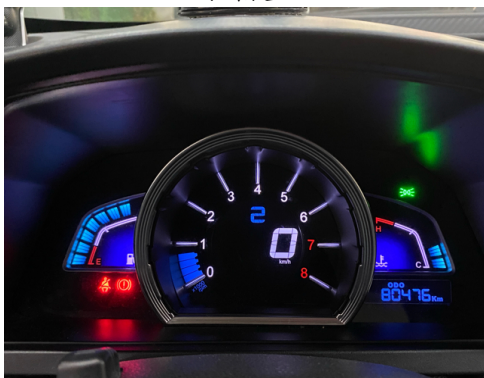
| 現況實車里程 Mileage<br>(僅揭露，不具保證效力) | 80,476 |

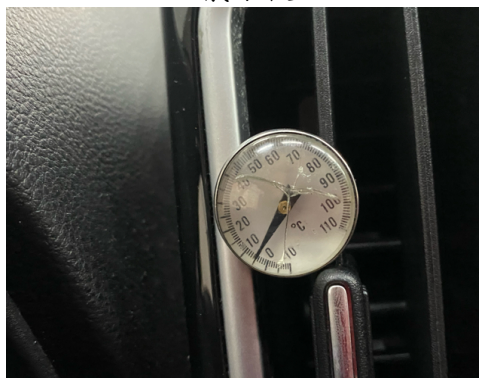
空調溫度

| 5. 前空調風速開關各段風速 | 正常 | 6. 前空調冷氣作動中央出風口溫度 | 5°C |
