認證編號 CPF71526259209

## 車輛資料 Vehicle Information

## 車輛認證總結報告 Vehicle Inspection Findings

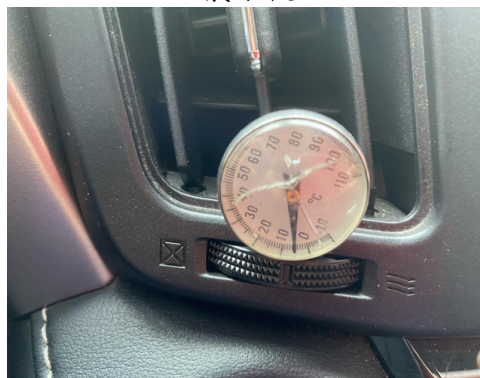
空調溫度

| 5. 前空調風速開關各段風速 | 正常 | 6. 前空調冷氣作動中央出風口溫度 | 5°C |
