認證編號 CPF71526259210

## 車輛資料 Vehicle Information

## 車輛認證總結報告 Vehicle Inspection Findings

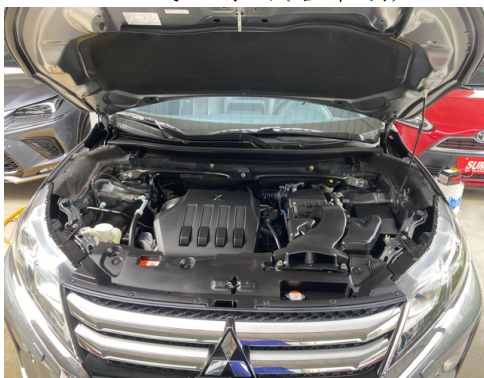
引擎室

本車引擎號碼無異常。

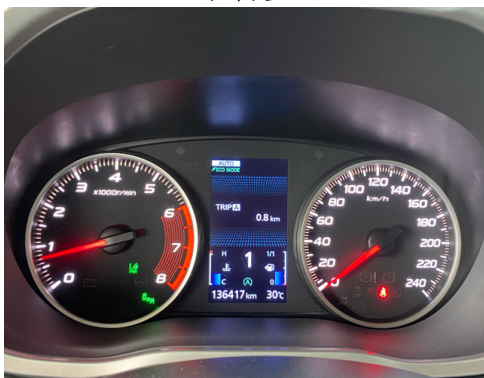
| 現況實車里程 Mileage<br>(僅揭露，不具保證效力) | 136,417 |

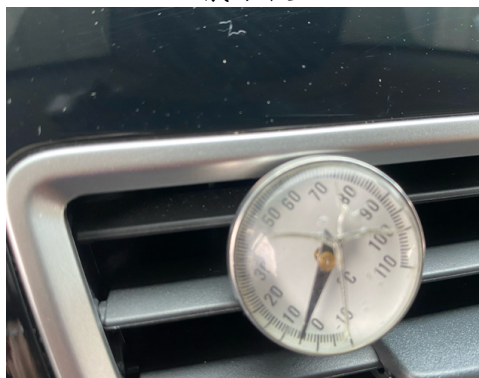
空調溫度

| 5. 前空調風速開關各段風速 | 正常 | 6. 前空調冷氣作動中央出風口溫度 | 5°C |
