認證編號 CPF71526259212

## 車輛資料 Vehicle Information

## 車輛認證總結報告 Vehicle Inspection Findings

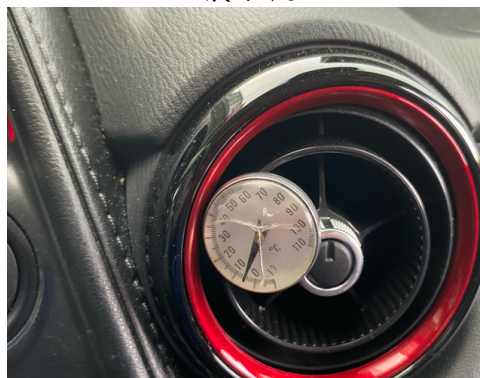
空調溫度

| 5. 前空調風速開關各段風速 | 正常 | 6. 前空調冷氣作動中央出風口溫度 | 5°C |
