認證編號 CPF71526259220

## 車輛資料 Vehicle Information

## 車輛認證總結報告 Vehicle Inspection Findings

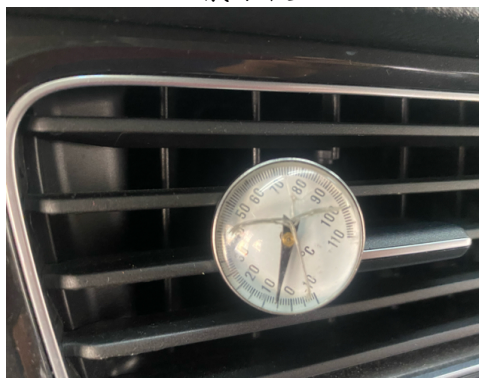
空調溫度

| 5. 前空調風速開關各段風速 | 正常 | 6. 前空調冷氣作動中央出風口溫度 | 5°C |
