認證編號 CPF71526259233

## 車輛資料 Vehicle Information

## 車輛認證總結報告 Vehicle Inspection Findings

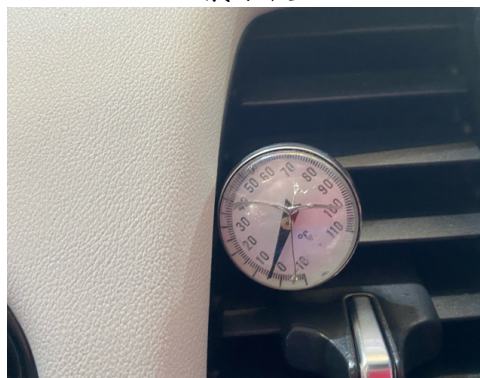
空調溫度

| 5. 前空調風速開關各段風速 | 正常 | 6. 前空調冷氣作動中央出風口溫度 | 5°C |
