認證編號 CPF7152625A004

## 車輛資料 Vehicle Information

| 車型 Model | FOCUS |

## 車輛認證總結報告 Vehicle Inspection Findings

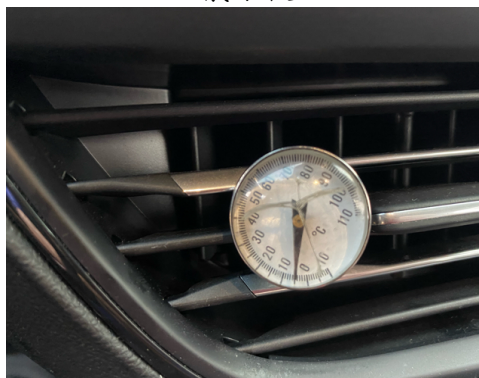
空調溫度

| 5. 前空調風速開關各段風速 | 正常 | 6. 前空調冷氣作動中央出風口溫度 | 5°C |
