認證編號 CPF7152625A011

## 車輛資料 Vehicle Information

| 廠牌 Make | LUXGEN |
| 車型 Model | M7 |

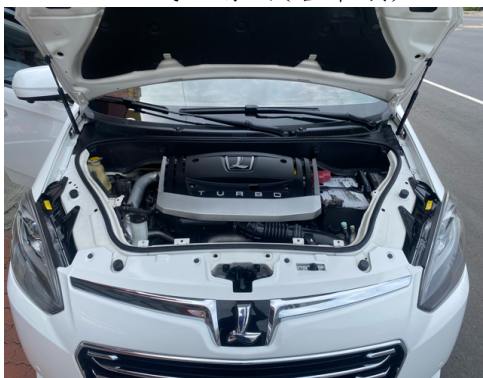
引擎室

| 5. 外觀有無漏油/水跡象 | 異常 | 6. 運轉時有無抖動或異常聲響 | 正常 |

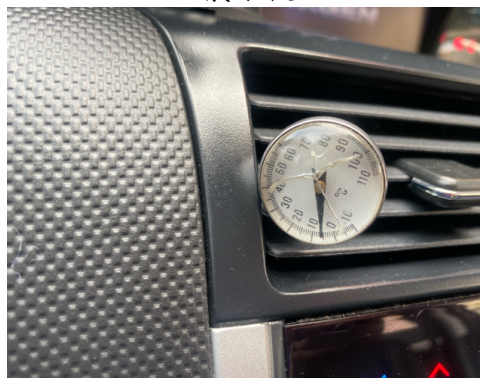
空調溫度

| 1. 檢查室外氣溫 | 32°C | 2. 後空調冷氣作動中央出風口溫度 | 5°C |
| 5. 前空調風速開關各段風速 | 正常 | 6. 前空調冷氣作動中央出風口溫度 | 5°C |
