認證編號 CPF7152625A013

## 車輛資料 Vehicle Information

## 車輛認證總結報告 Vehicle Inspection Findings

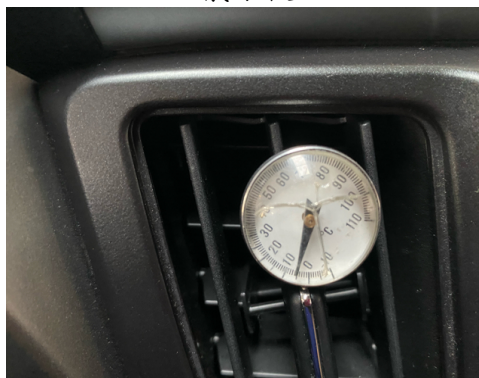
空調溫度

| 5. 前空調風速開關各段風速 | 正常 | 6. 前空調冷氣作動中央出風口溫度 | 5°C |
