認證編號 CPF7152625A019

## 車輛資料 Vehicle Information

## 車輛認證總結報告 Vehicle Inspection Findings

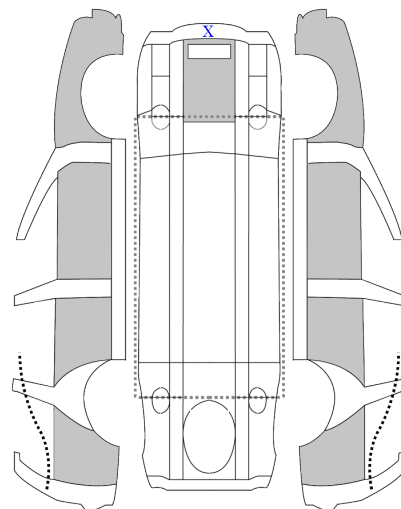
車骨結構圖

本車體骨架結構無修復跡象。

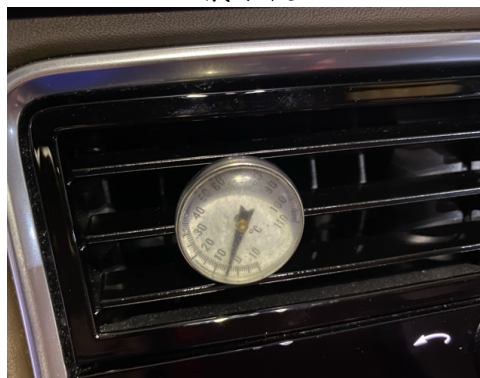
空調溫度

| 5. 前空調風速開關各段風速 | 正常 | 6. 前空調冷氣作動中央出風口溫度 | 5°C |
