認證編號 CPF7152625A020

## 車輛資料 Vehicle Information

## 車輛認證總結報告 Vehicle Inspection Findings

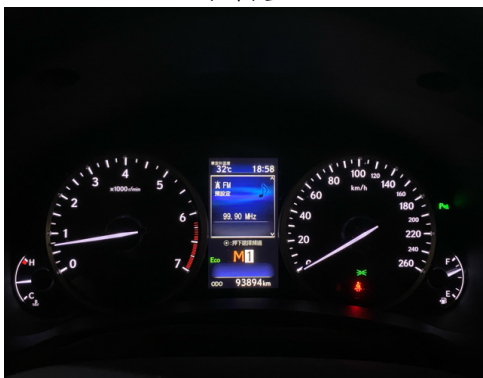
| 現況實車里程 Mileage<br>(僅揭露, 不具保證效力) | 93,894 |

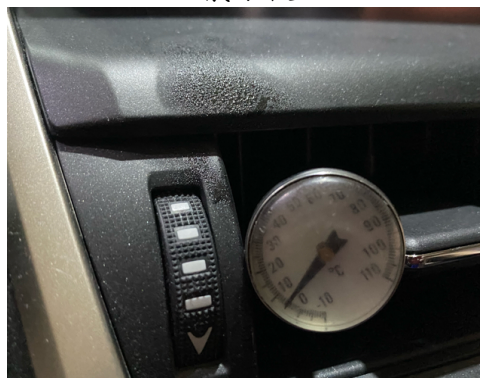
空調溫度

| 5. 前空調風速開關各段風速 | 正常 | 6. 前空調冷氣作動中央出風口溫度 | 5°C |
