認證編號 CPF7152625A045

## 車輛資料 Vehicle Information

## 車輛認證總結報告 Vehicle Inspection Findings

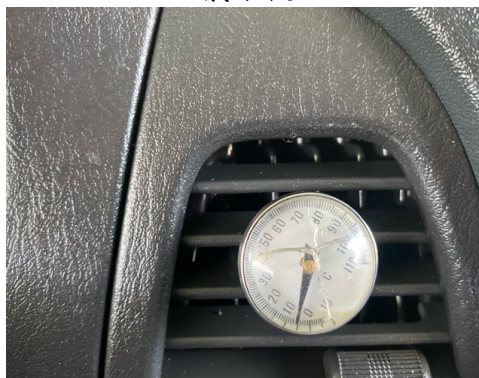
空調溫度

| 5. 前空調風速開關各段風速 | 正常 | 6. 前空調冷氣作動中央出風口溫度 | 5°C |
